# 上下位机通讯中断报警处理说明

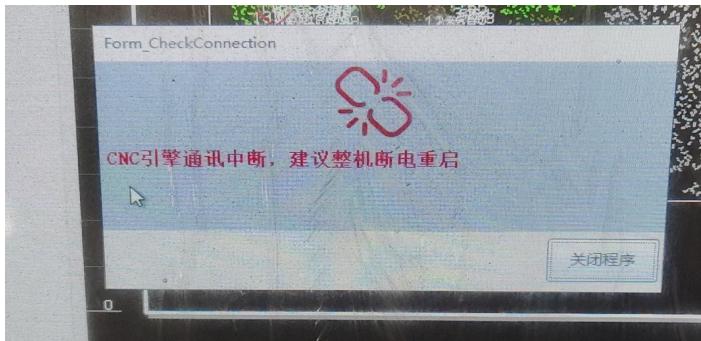
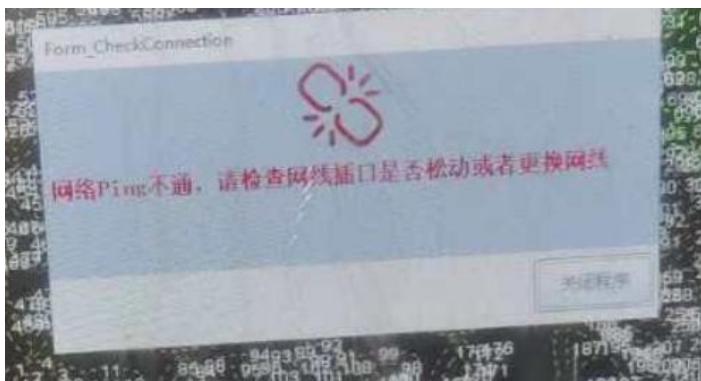
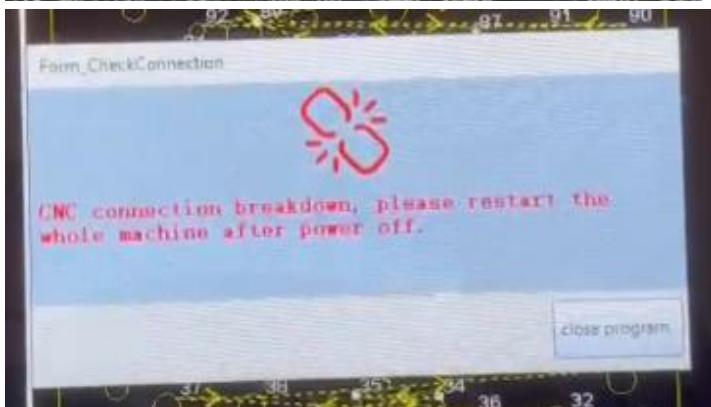
- 故障现象，软件运行中出现通讯中断报警，如下图所示：

ID	状态	内容
20021	已解除	轴未回原点，请执行回原点动作
1073	未解除	EDS3000板卡电容采集心跳异常
124	未解除	上下位机网络TCP通信故障，请检查上位机到下位机的网络连接并手动清除报警
20024	未解除	电容传感器异常，请点击清报警按钮！如果此报警无法清除，建议整机断电重启

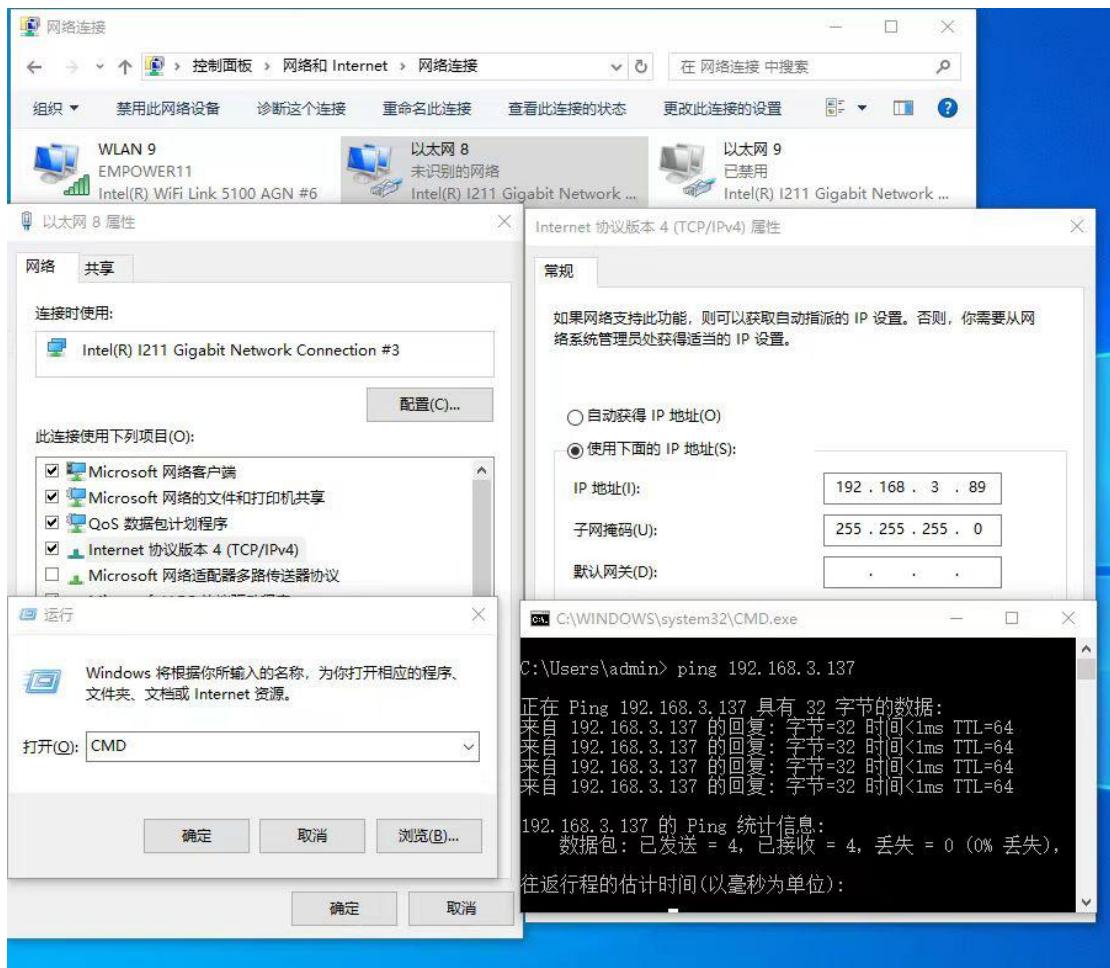
首先排除 IP 被篡改，工控机网段正常为 192.168.3.xxx 网段。如下图所示：

请首先确认上图设置无误。

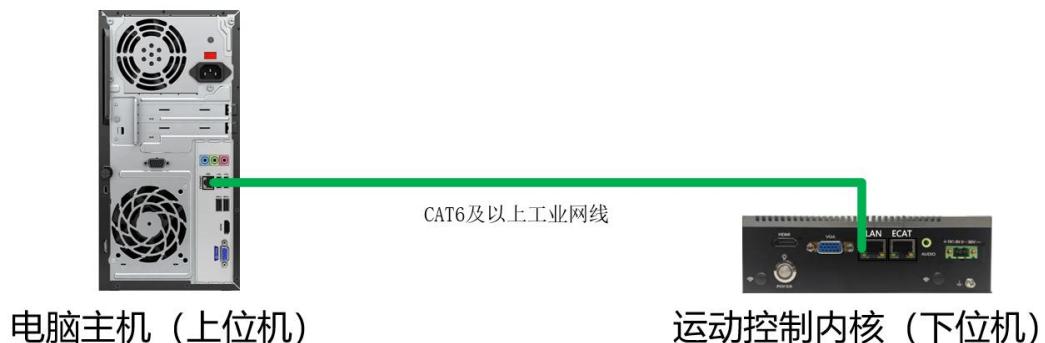
相关硬件：

可能引起该故障相关硬件有上位机，上下位主机之间网线，下位机，上下位机网络接口。

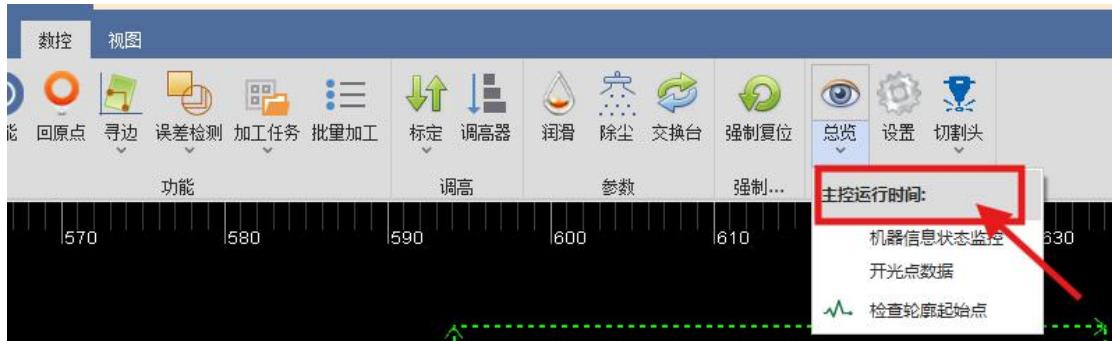
上述无误的情况下，若在**不切断电源**的情况下能够重连成功，检查数控总览菜单内主控运行时间，此时间为小主机上次开机至现在的运行时间。此时间应当与设备开机上电时间一致。

若该时间与设备开机运行时间不符，说明小主机发生过异常重启，通常为异常断电导致。

若此时间与设备开机运行时间相符，说明下位机运行时间正常，需更换网口排除上位机网口故障、更换网线排除网线损坏。

如果上述处理均无法排除故障，可能是下位机网口故障，请联系嘉强售后进行处理。
